Anđelko Pedišić
Hrvatski restauratorski zavod
Služba za odjele izvan Zagreba
apedisic@h-r-z.hr

Pregledni rad/Scientific review
Primljen/Received: 20. 6. 2017.

Kapela sv. Martina u Starom Brodu – od tradicijske gradnje do barokne baštine

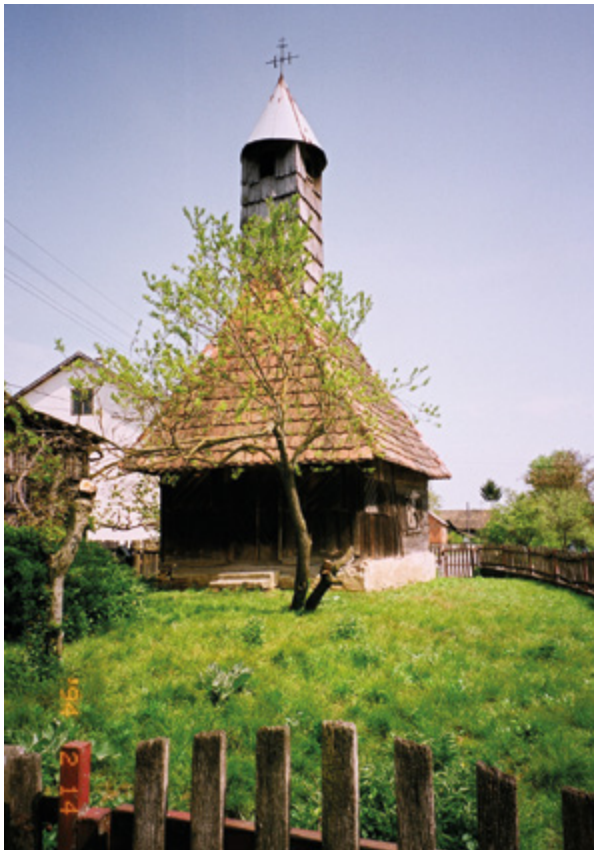
1. Zapadno pročelje kapele prije građevinske sanacije (fototeka HRZ-a, inv. br. I 130121, snimila J. Bartoniček, 1994.)
West front of the chapel before the construction repair (Croatian Conservation Institute Photo Archive, inv. no. I 130121, photo by J. Bartoniček, 1994)

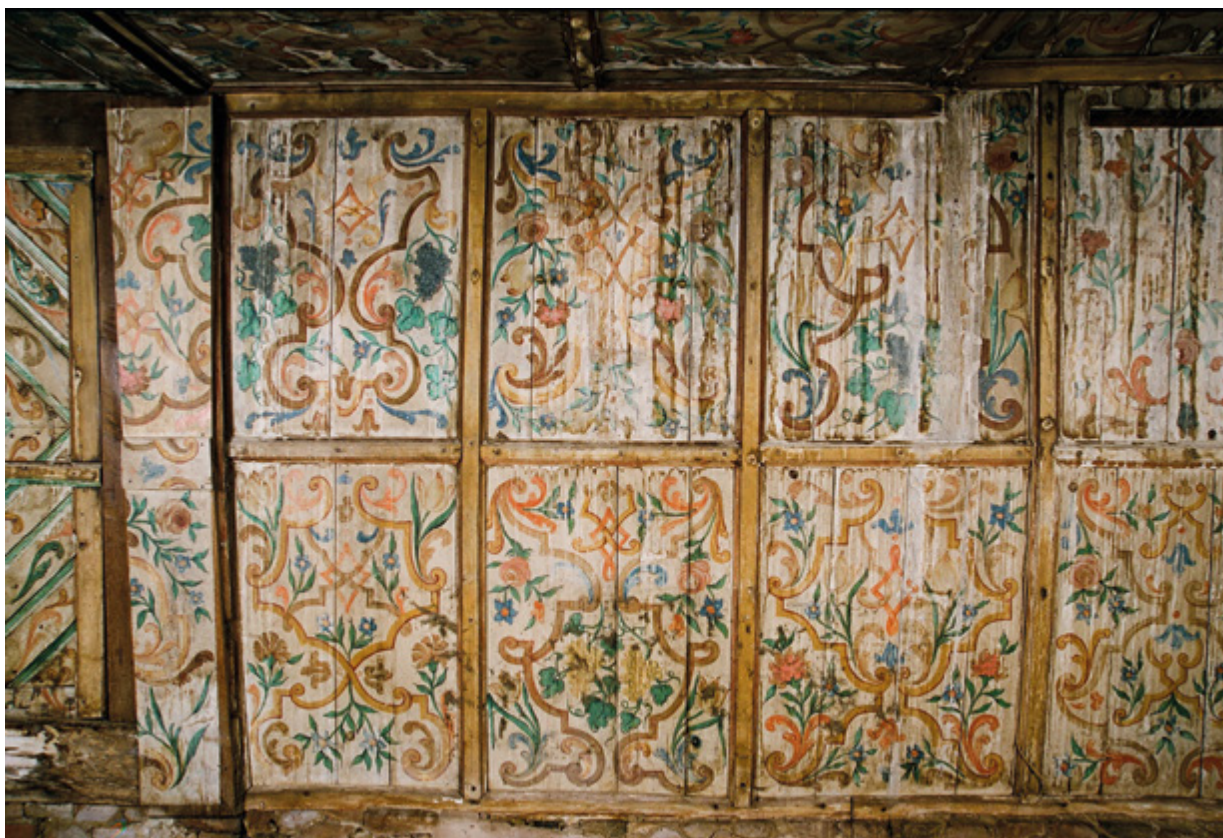
2. Pogled na sjeverni zid lađe prije konzervatorsko-restauratorskih radova (fototeka HRZ-a, snimio V. Barac, 2001.)
View of the north wall of the nave before conservation (Croatian Conservation Institute Photo Archive, photo by V. Barac, 2001)

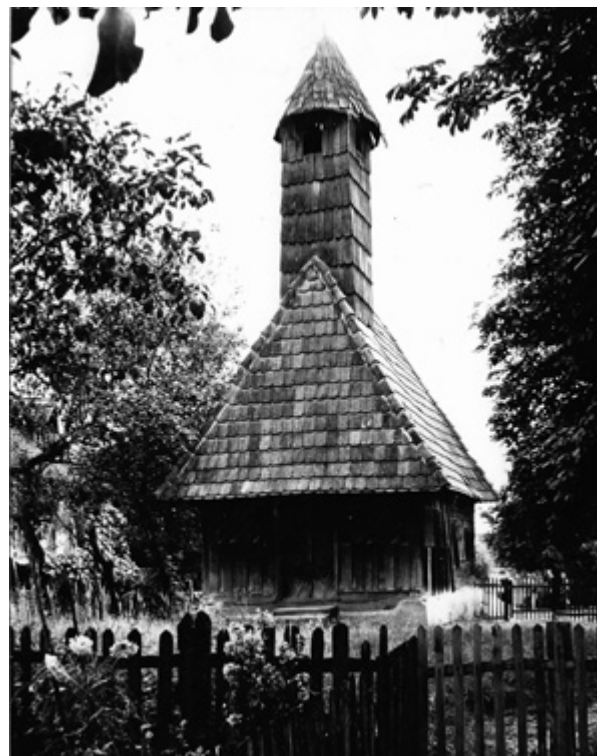
5. Pogled na kapelu nakon zamjene krovnog pokrova biber-crijepom, druga polovica 20. stoljeća (fototeka Instituta za povijest umjetnosti, inv. br. Stb.F-4, snimio I. Nikolić)
View of the chapel after replacing the roof covering with bevertail tiles, second half of 20th c. (Institute of Art History Photographic Collection, inv. no. Stb.F-4, photo by I. Nikolić)

Kapela je tijekom 20. stoljeća doživjela još jednu obnovu, od koje, nažalost, nemamo sačuvanu dokumentaciju. Prilikom tih intervencija, krovni je pokrov zamijenjen te je umjesto šindre postavljen biber-crijep (sl. 5).

Unatoč toj obnovi, kapela je početkom 21. stoljeća ponovo bila u trošnom stanju. Promjena težine krovne konstrukcije uzrokovala je statičke pomake i deformacije arhitektonskih elemenata. Krovište je bilo dotrajalo i na pojedinim mjestima nedostajalo je crjepova, zbog čega se u unutrašnjost kapele slijevao dio oborinskih voda. Kao posljedica statičkih pomaka i utjecaja vlage došlo je do međusobnog odvajanja spojeva dasaka oslikane drvene oplata. Stropne daske su zbog dugotrajne izloženosti visokoj vlazi djelomično istrunule, iskrivile se i ispucale, a na njihovu nezaštićenu poledinu nataložili su se međusobno slijepljeni slojevi prašine pomiješane s izmetom, slamom i ostacima uginulih životinja. Prolazeći kroz drveni nosilac i podlogu, vlaga je na prednjoj strani oslikanih dasaka nataložila tanin, vezivo, pigment i prašinu, vidljive u obliku tamnih mrlja. Smanjila se i povezanost između slojeva položenih na drveni nosilac, što je rezultiralo njihovim odvajanjem i mjestimičnim otpadanjem (sl. 6, 7).

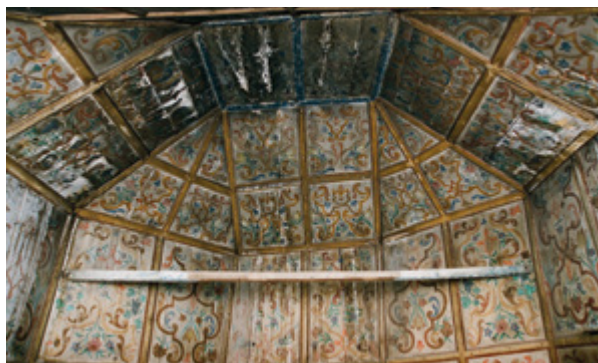
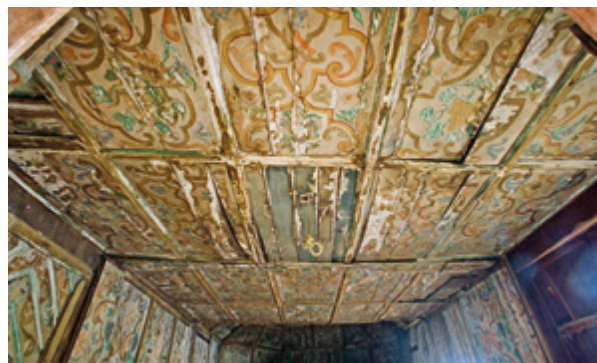
6. Pogled na svod svetišta prije konzervatorsko-restauratorskih radova (fototeka HRZ-a, snimio V. Barac, 2001.)
View of the sanctuary vault before conservation (Croatian Conservation Institute Photo Archive, photo by V. Barac, 2001)

7. Pogled na strop lađe prije konzervatorsko-restauratorskih radova (fototeka HRZ-a, snimio V. Barac, 2001.)
View of the nave ceiling before conservation (Croatian Conservation Institute Photo Archive, photo by V. Barac, 2001)

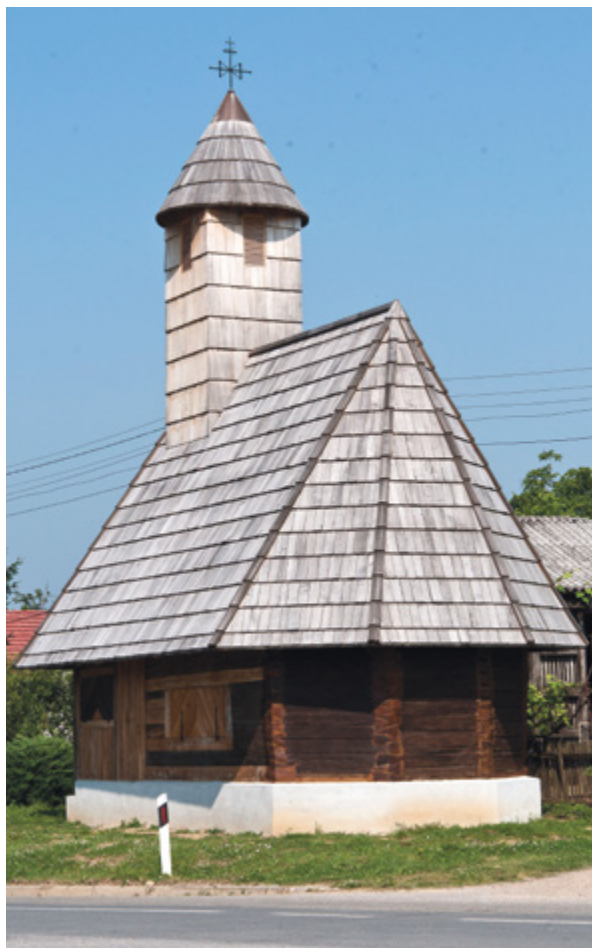
8. Kapela nakon građevinskih radova (fototeka HRZ-a, snimio Lj. Gamulin, 2013.)

Zaštitni radovi na građevinskoj sanaciji kapele provodili su se između 2007. i 2012. godine, a obuhvaćali su izradu arhitektonskog projekta sanacije, razgradnju kapele i sanaciju temelja, ponovno spajanje gradbenih elemenata i podizanje građevine, vraćanje konstrukcije krovišta i kompletnu fumigaciju kapele.²⁷

venim grednicima, a dijelovi dotrajale krovne konstrukcije novima. Krovni pokrov od biber-crijepa je uklonjen i zamijenjen pokrovom od hrastove šindre, što je u skladu s tradicijskom narodnom gradnjom drvenih kuća u Pokuplju (sl. 8).

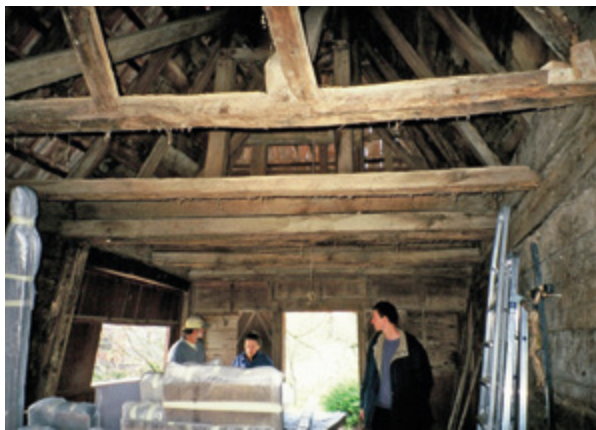
9. Unutrašnjost kapele tijekom demontaže oplata (fototeka HRZ-a, snimio D. Ivić, 2002.)

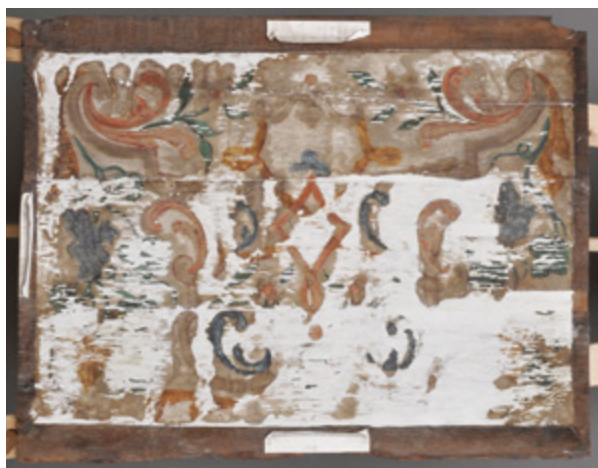
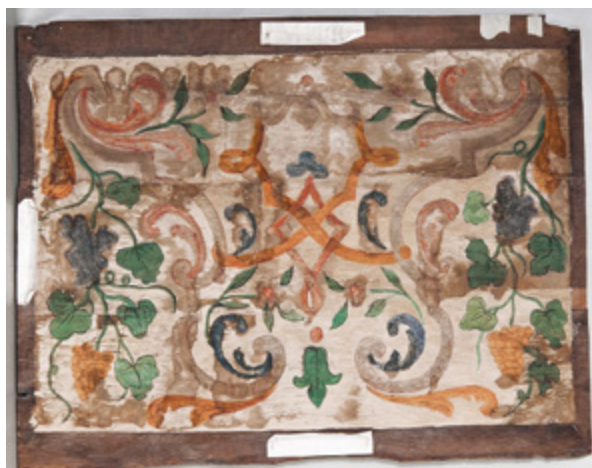
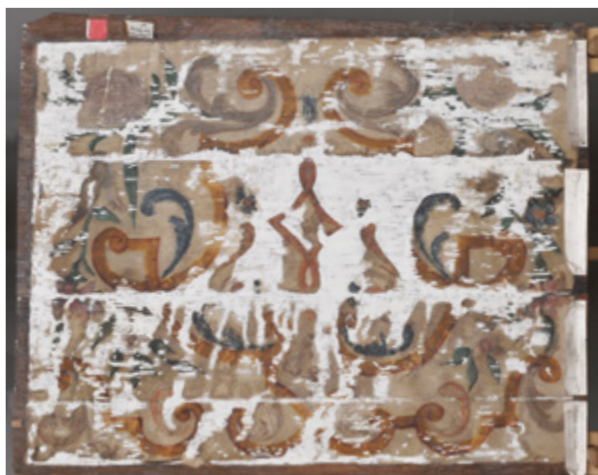
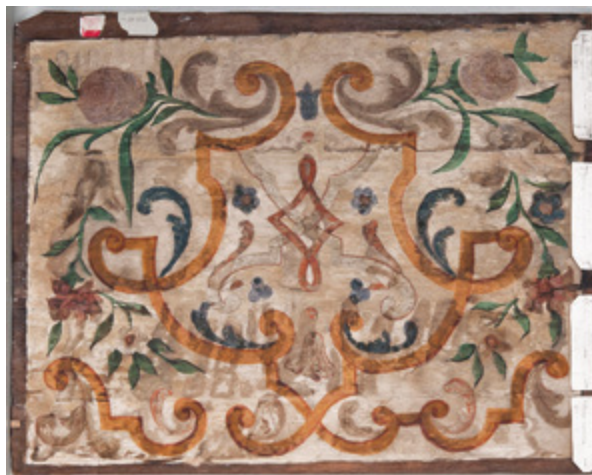
10. Ploča na južnoj strani svoda svetišta nakon rekonstrukcije oštećenja u sloju podloge (fototeka HRZ-a, snimio J. Škudar, 2012.)
Panel on the south side of the sanctuary vault after reconstructing the damage in the ground layer (Croatian Conservation Institute Photo Archive, photo by J. Škudar, 2012)

11. Ploča na južnoj strani svoda svetišta nakon rekonstrukcije oštećenja slikanog sloja (fototeka HRZ-a, snimio Lj. Gamulin, 2013.)
Panel on the south side of the sanctuary vault after reconstructing the damage to the painted layer (Croatian Conservation Institute Photo Archive, photo by Lj. Gamulin, 2013)

12. Ploča na južnoj strani svoda svetišta nakon rekonstrukcije oštećenja u sloju podloge (fototeka HRZ-a, snimio J. Škudar, 2012.)
Panel on the south side of the sanctuary vault after reconstructing the damage in the ground layer (Croatian Conservation Institute Photo Archive, photo by J. Škudar, 2012)

13. Ploča na južnoj strani svoda svetišta nakon rekonstrukcije oštećenja slikanog sloja (fototeka HRZ-a, snimio Lj. Gamulin, 2013.)
Panel on the south side of the sanctuary vault after reconstructing the damage to the painted layer (Croatian Conservation Institute Photo Archive, photo by Lj. Gamulin, 2013)

Pri izvedbi konzervatorsko-restauratorskih radova na osliku drvene oplata u unutrašnjosti kapele prednost je dana očuvanju povijesnih dokumentarnih svojstava izvornog slikarskog materijala, uključujući i njegove povijesne promjene, pri čemu je očuvana povijesna patina; dakle, pri uklanjanju površinske nečistoće polikromirana površina nije prečišćena. U pristupu završnom retušu na oslikanoj drvenoj oplati, s jedne je strane postignut cilj da očuvani izvorni oslik bude jasan i razumljiv, dok je s druge postignuta vizualna razlika između očuvanog originala i slikarske nadopune koja je jasno razlučiva, pa je zato retuš izveden tako da ne konkurira izvornoj likovnoj vrijednosti originala. Na kraju je i sam izbor gvaša kao dovoljno pokrivnog, a istovremeno visokoreverzibilnog materijala za retuš dobro promišljen, jer se može lako ukloniti u budućim konzervatorsko-restauratorskim intervencijama (sl. 10, 11, 12, 13).

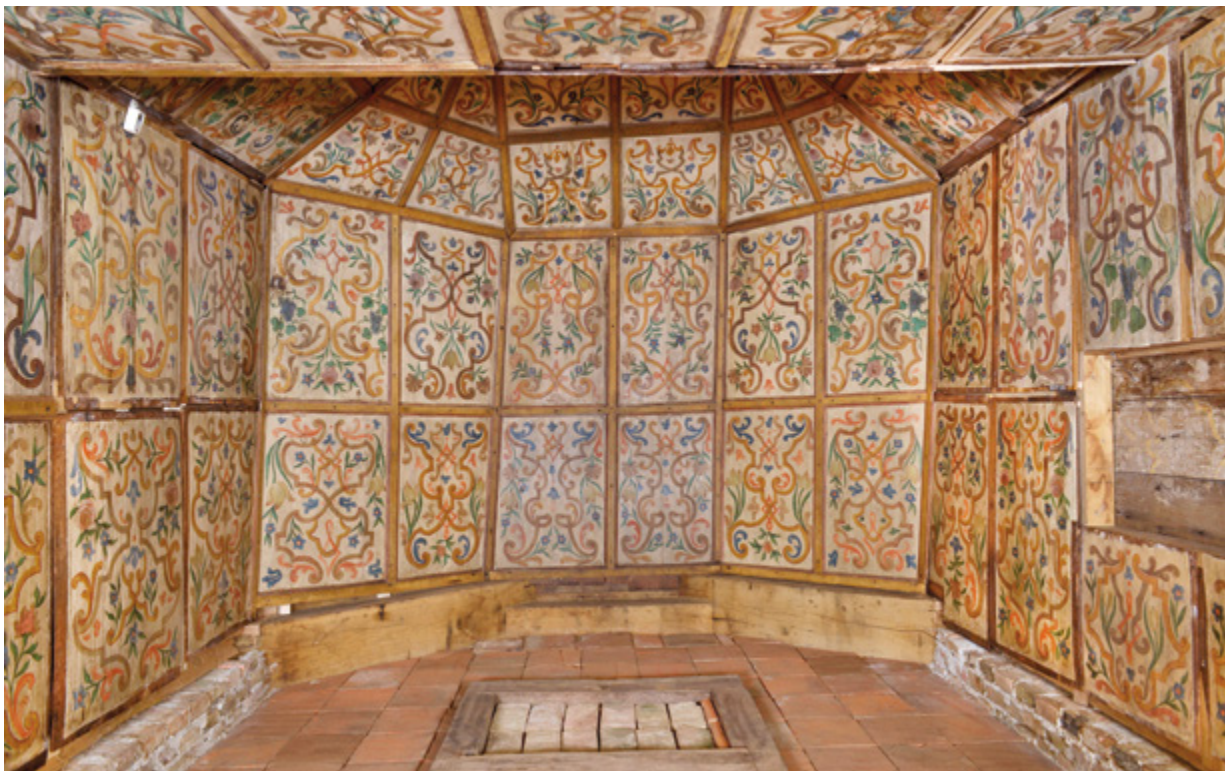
14. Pogled na svetište nakon montaže restaurirane oslikane drvene oplata (fototeka HRZ-a, snimila N. Oštarijaš, 2015.)

Oslikane daske drvene oplata vjerno su pratile oblik kapele te je konačni izgled njezine unutrašnjosti rezultat organske povezanosti oplata sa samom građevinom koja nije izgrađena prema prethodnom arhitektonskom nacrtu. Kapela je imala nepravilan tlocrt s organskim načinom vezanja gradbenih elemenata, pod joj se blago spuštao prema istoku, a južni zid joj je bio nagnut prema van. Barokna oslikana drvena oplata bila je izrađena po mjeri i prilagođena građevinskim nepravilnostima kapele. Tijekom građevinske sanacije, zbog učvršćivanja spojeva planjki perimetralnih zidova, kapela je bila u cijelosti rastavljena i ponovno sastavljena. Pri ponovnom podizanju građevine posebno je zahtjevno bilo poštovanje izvornih građevinskih odnosa, a svako odstupanje od prijašnjeg izvornog stanja odrazilo se na montažu oslikane drvene oplata. Prije završne montaže oslikane drvene oplata u kapelu izrađena je nova arhitektonska snimka u koju su ucrtane prethodne pozicije oslikanih ploča. Na temelju te snimke izrađena je nova konstrukcija koja imitira izvorne organske nepravilnosti unutarnjeg prostora, pri čemu su spojevi oslikanih ploča međusobno namješteni s prijašnjim pozicijama i nagibima. Tako je kapeli vraćen prvotni izgled unutrašnjosti (sl. 14).

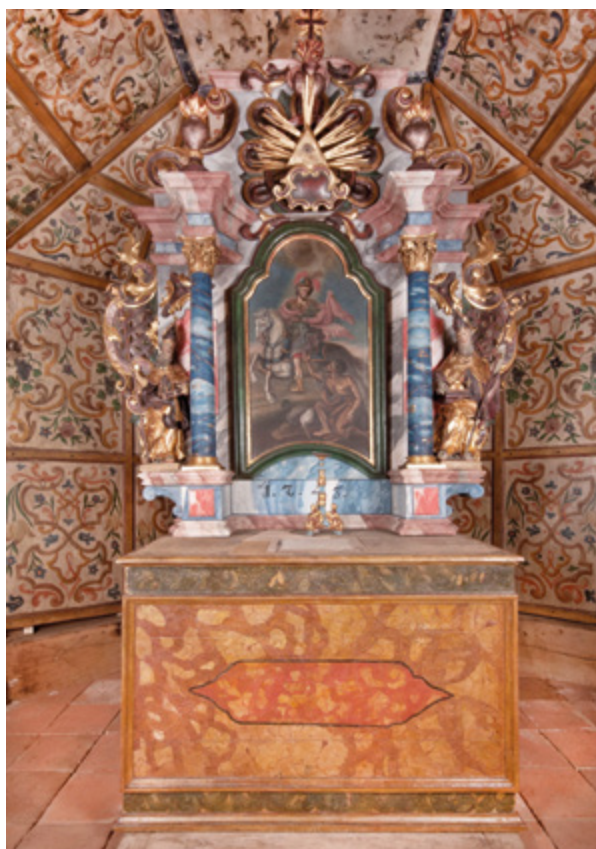
15. Oltar nakon konzervatorsko-restauratorskih radova i povratka u kapelu (fototeka HRZ-a, snimila N. Oštarijaš, 2015.)

mena, odvajanjem podloge i polikromije od drvenog nosioca, pojavom pukotina na spojevima drvenih elemenata i djelomičnim gubitkom površinskih slojeva.³⁵

Nakon sanacije oštećenja nastalih na izložbi *Sveti trag*, oltar je prenesen u kapelu Sv. Križa u sklopu dvorca Batthyany u Ludbregu gdje je bio izložen do 2012. godine, kad je demontiran i spremljen u depo Restauratorskog centra u Ludbregu. Zbog neprimjerenih mikroklimatskih uvjeta u kapeli dvorca oltar je ponovo popucao na spojevima drvenih elemenata, a slojevi polikromije i pozlate djelomično su se odvojili od drvenog nosioca. Sanacija oštećenja na oltaru obavljena je 2015. godine, neposredno prije njegove montaže na izvornu poziciju u kapeli (sl. 15).³⁶
